# Mitigación mejores prácticas

## Vivienda construida por encima de los límites de los códigos de edificación resiste la tormenta

Las quejas de los propietarios se convierten en agradecimientos

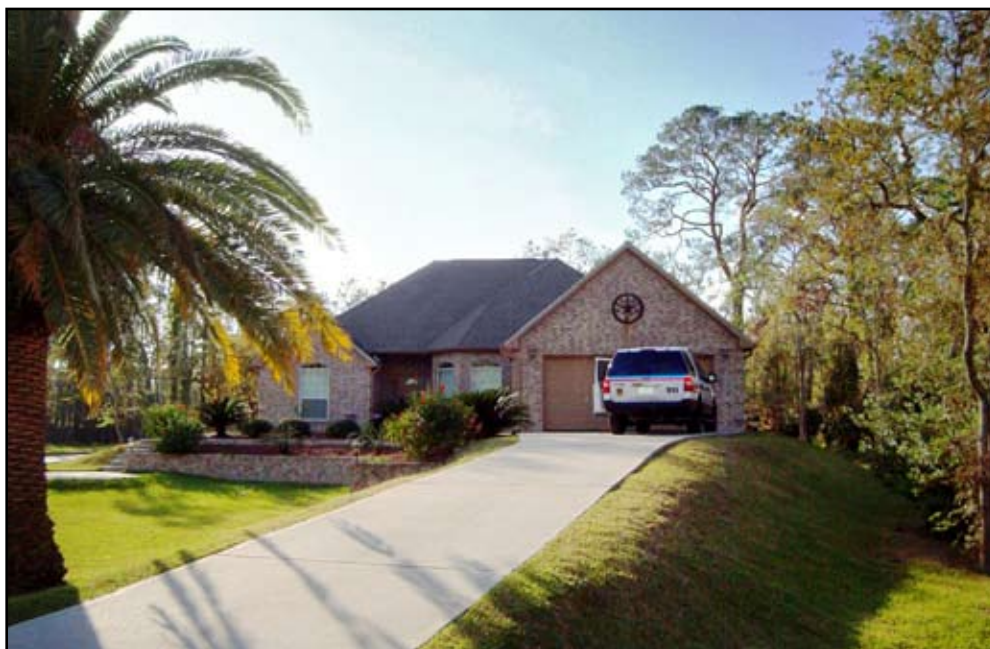
La casa elevada de David y Cynthia Garza.

todavía le faltaba un pie (aprox. 30 cm). La ciudad de Shoreacres exige un pie de margen de seguridad, una altura adicional por encima del nivel base de elevación que provee una mayor protección y resulta en tasas de seguro contra riesgo de inundación más bajas. El relleno de tierra compactada elevó originalmente el terreno a unos 11 pies (aprox. 335 cm), que era el nivel base de elevación, pero no llegaba a los 12 pies (aprox. 365 cm) exigidos para cumplir con los requisitos del margen de seguridad.

Al final, los Garza elevaron su casa aproximadamente 9 pulgadas (aprox. 23 cm) por encima de los 12 pies (aprox. 365 cm) exigidos por la ciudad y muy por encima del nivel requerido para el seguro contra inundaciones.

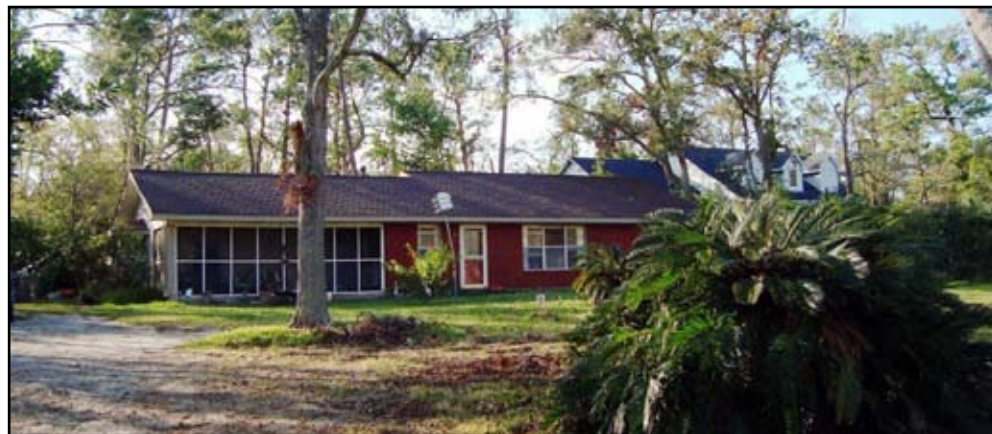
Crecida de aguas inundadas en la casa de los vecinos.

propiedades de la costa e inundando 575 de las 650 viviendas de la ciudad. Algunos de los vecinos de los Garza tuvieron más de 3 pies (más de 90 cm) de agua, mientras que la crecida llegó a cinco pies (aprox. un metro y medio) de la puerta de David y Cynthia.

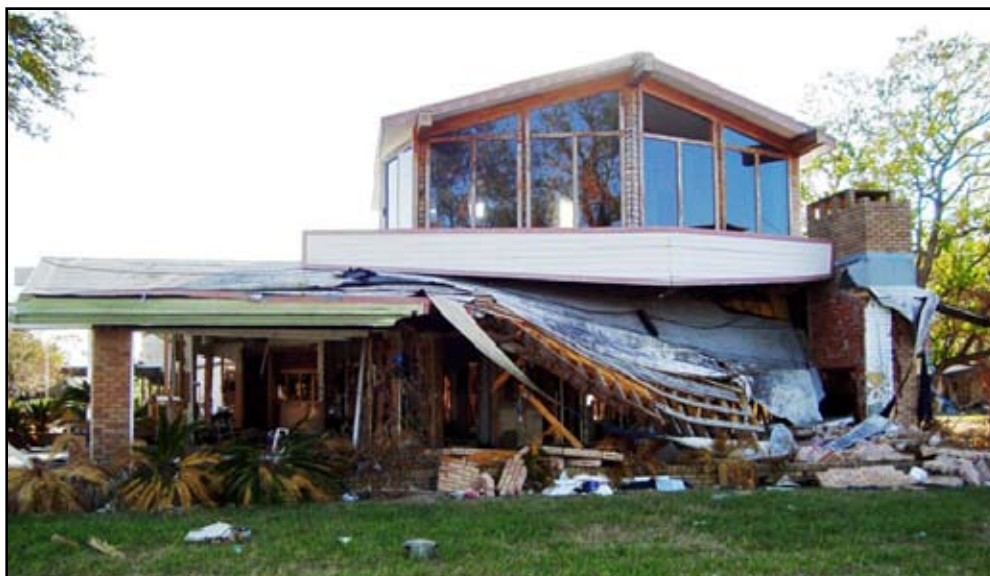
Propiedad costera destruida por marea huracanal.
